II CONFERENCIA HEMISFÉRICA SOBRE PUERTOS INTERIORES, HIDROVÍAS Y DRAGADO EL TRANSPORTE FLUVIAL COMO MOTOR DE LA COMPETITIVIDAD

GESTIÓN AMBIENTAL EN LA VÍA NAVEGABLE TRONCAL

Ingeniero Raúl S. Escalante

Buenos Aires, Mayo 2017

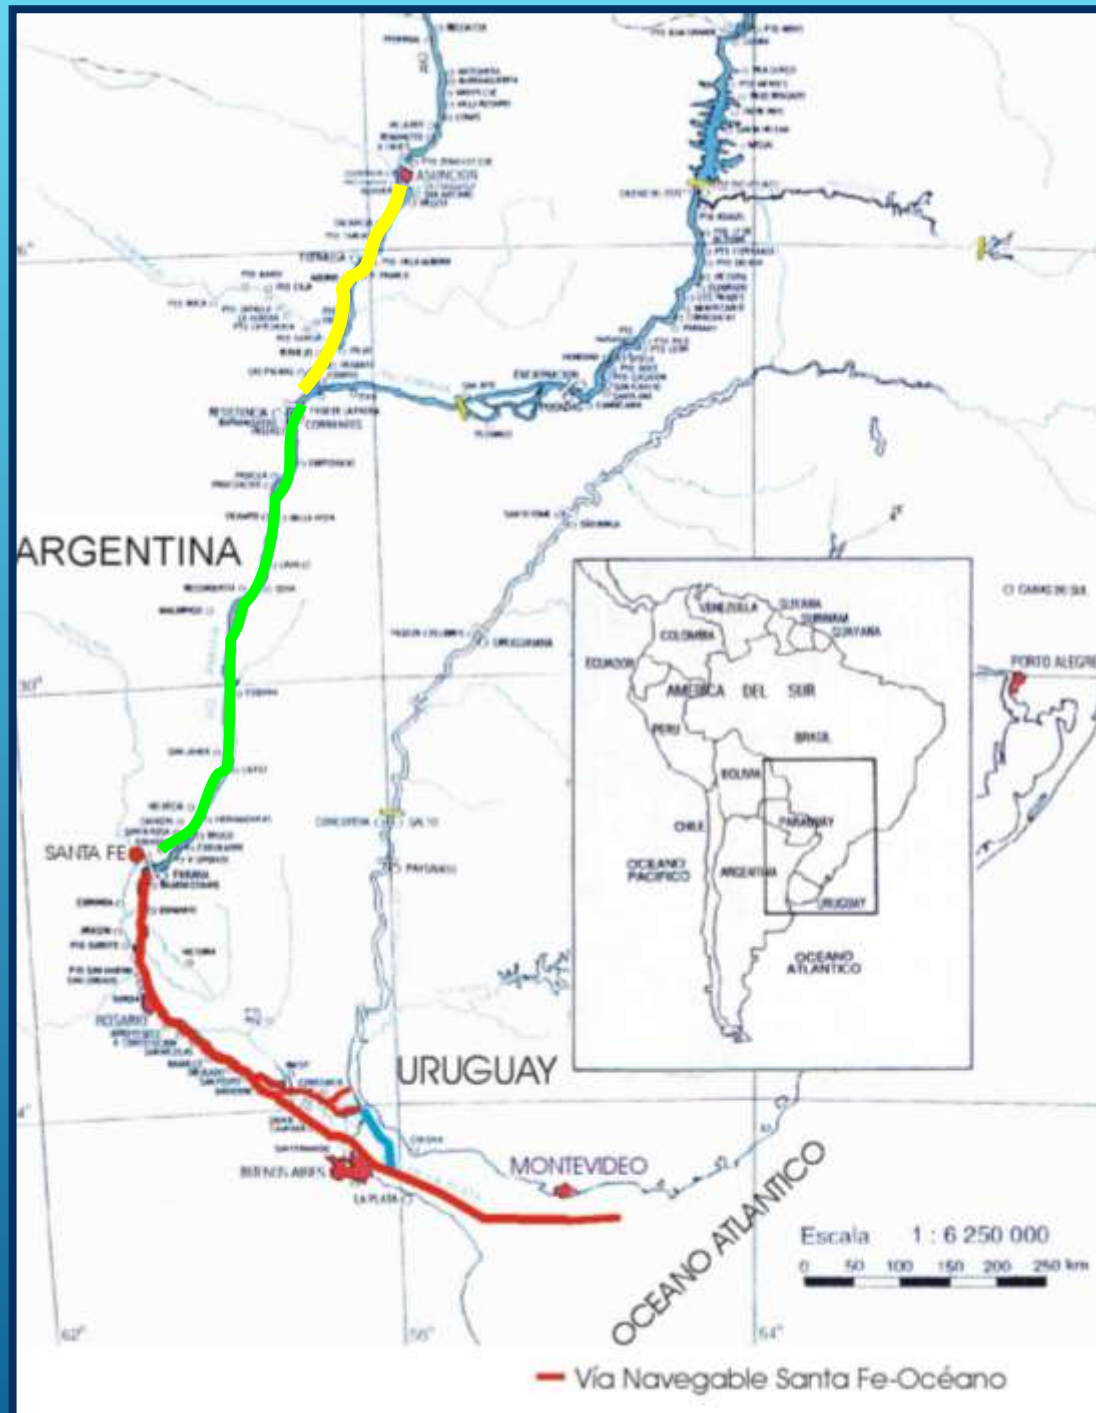
Vías Navegables en Argentina

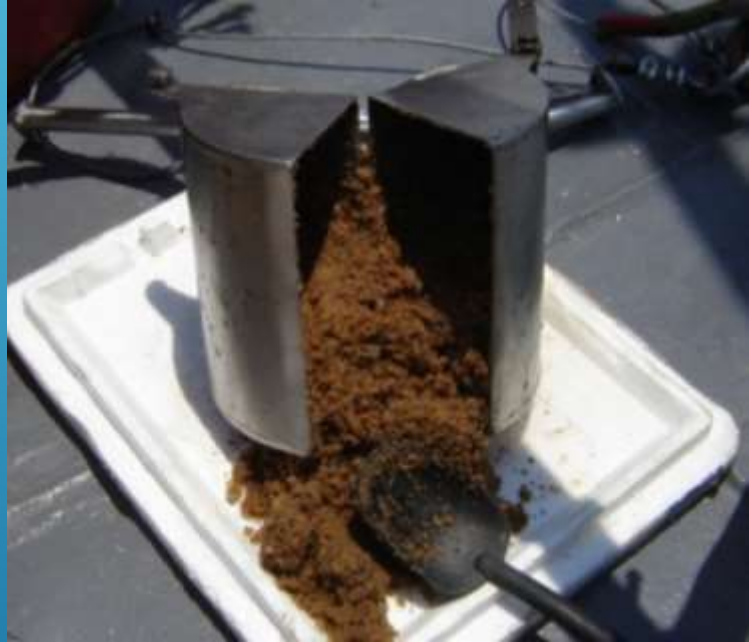
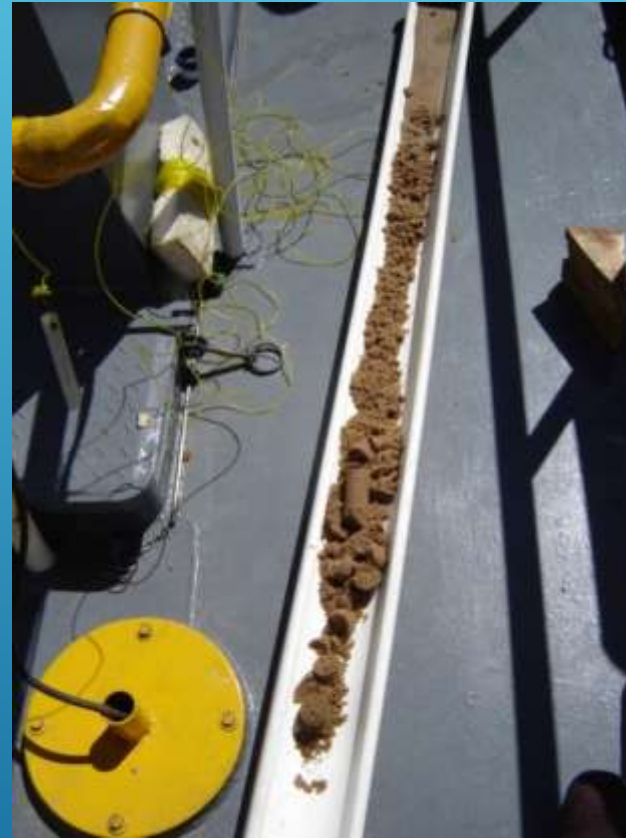
EVALUACIÓN DE CALIDAD de SEDIMENTOS

MONITOREOS Y COMPARACIÓN CON ESTÁNDARES
